# Stellungnahme Pastor Bode Teich

Zum Zusammenhang von Wasserstand und Förderung  
aus Brunnen von HAMBURG WASSER

# Stellungnahme zum Zusammenhang zwischen dem geringen Wasserstand des Pastor Bode Teiches der letzten Jahre und der Förderung aus Brunnen von HAMBURG WASSER

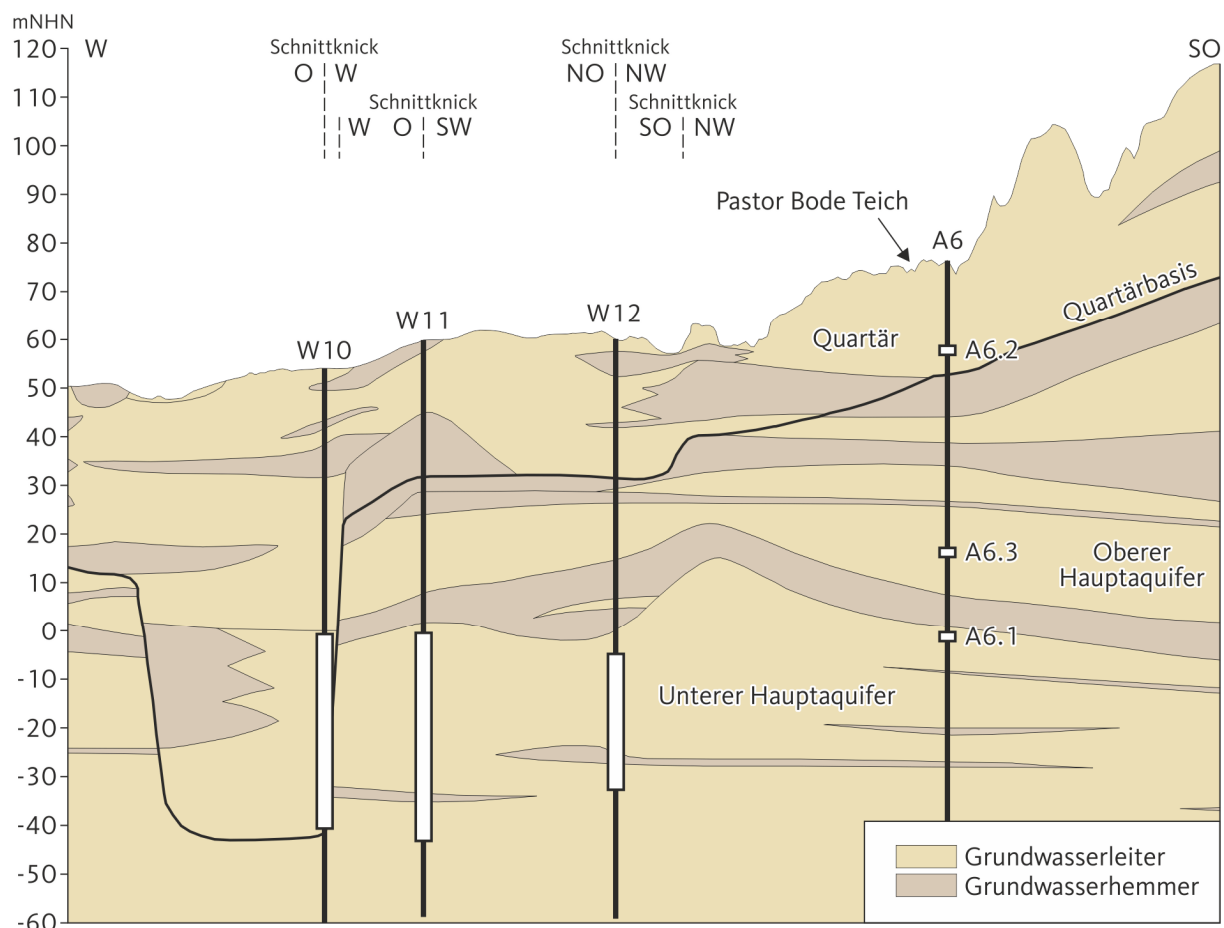
Abbildung 2: Hydrostratigraphischer Profilschnitt durch den Pastor Bode Teich und die Brunnen W10 bis W12 (modifiziert nach „Hydrographischer Profilschnitt Este\_Seeve\_PS4 / PS\_200192“, LBEG 2023).

Der hydrogeologische Aufbau zwischen Pastor Bode Teich und den Brunnen von HAMBURG WASSER ist in dem Profilschnitt in Abbildung 2 dargestellt. Der Profilschnitt basiert auf einem aktuellen Auszug des NIBIS-Geodatenserver des niedersächsischen Landesamtes für Bergbau und Geologie (LBEG). Der Schnittverlauf ist Abbildung 1 zu entnehmen. Die Abfolge aus Grundwasserleitern und -hemmern im mittleren und östlichen Bereich des Schnittes sowie eine quartäre Rinne im Westen ist gut erkennbar. Am Standort A6, etwa

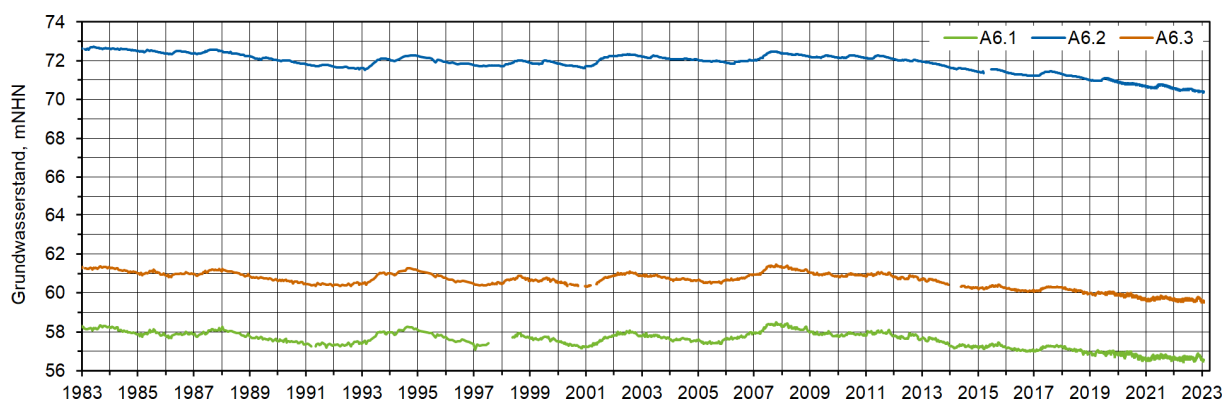
In Abbildung 3 sind die Ganglinien der gemessenen Standrohrspiegelhöhen der drei Messstellen dargestellt. Demnach unterscheiden sich die Grundwasserstände der Messstellen um mehrere Meter und weisen eine hydraulische Trennung der verschiedenen Grundwasserstockwerke nach. Der Brunnen W12 ist im Unteren Hauptaquifer verfiltert. Aufgrund der für die Messstellengruppe A6 festgestellten deutlichen hydraulischen Trennung zwischen den Grundwasserstockwerken ist eine Beeinflussung der Grundwasserleiter über dem Förderhorizont (A6.3 im oberen Hauptaquifer und A6.2 im Quartär) im Bereich des Pastor Bode Teiches durch die Förderung aus den Brunnen im Unterer Hauptaquifer nicht zu erwarten.

Abbildung 3: Ganglinien der gemessenen Standrohrspiegelhöhen in den Grundwassermessstellen A6.1 (Unterer Hauptaquifer), A6.3 (Oberer Hauptaquifer) und A6.2 (Quartär). Es zeigt sich, dass in den verschiedenen tiefen Grundwasserleitern deutlich unterschiedliche Druckverhältnisse vorherrschen.

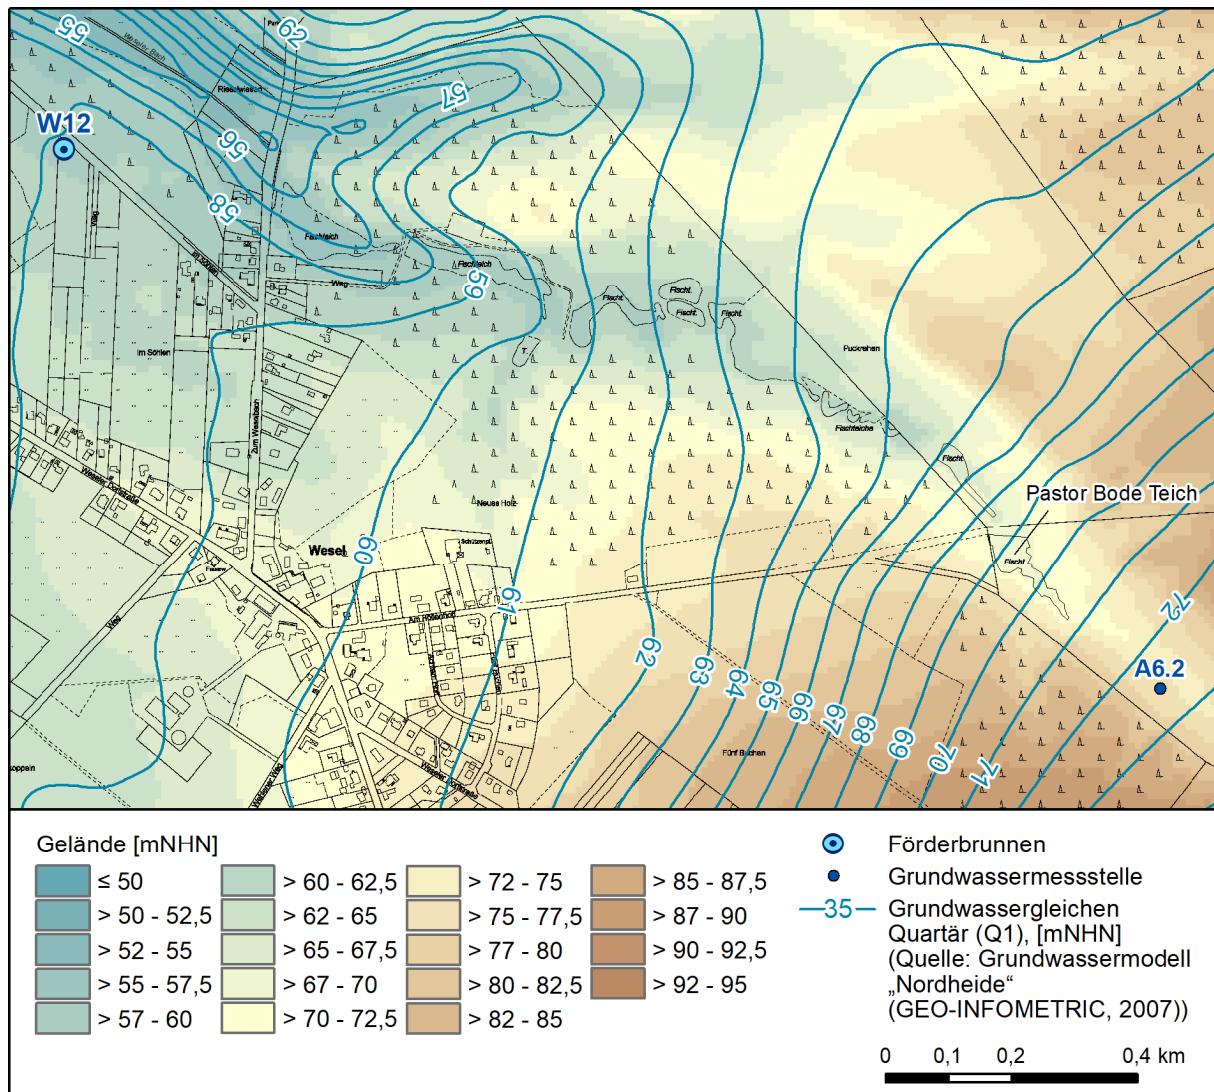
dieses Grundwasserleiters. Das hydraulische Gefälle und somit die Fließrichtung des Grundwassers verläuft entsprechend der Topografie (siehe Abbildung 4) in Fließrichtung des Weseler Baches nach Nordwesten.

Abbildung 4: Topografie und Grundwassergleichen im Bereich des Pastor Bode Teiches. Der Grundwassergleichenplan wurde für mittlere Grundwasserstandsverhältnisse abgeleitet.

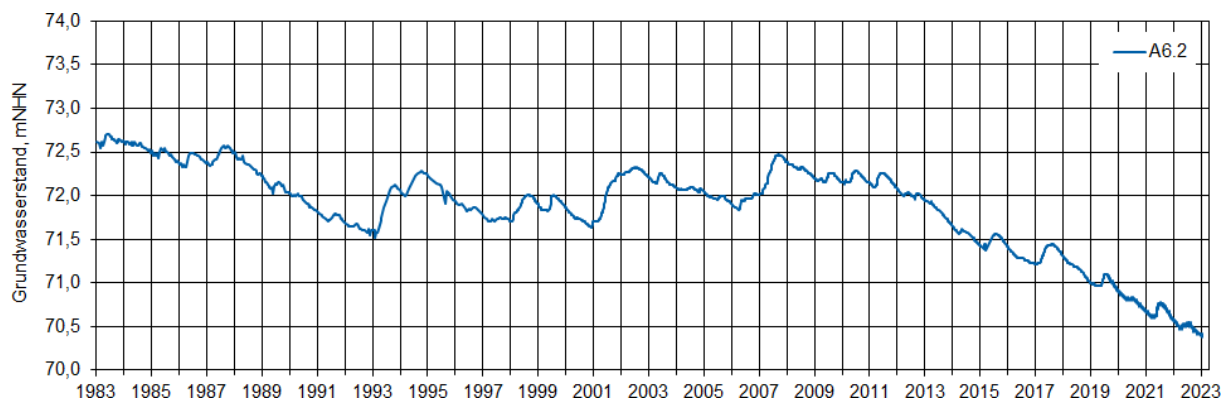
In Abbildung 5 ist die zeitliche Entwicklung der gemessenen Standrohrspiegelhöhen in der Messstelle A6.2 dargestellt. Seit Beginn der Messungen im Jahr 1983 schwankten die Wasserstände bis 2012 zwischen rd. 71,5 mNHN und 72,7 mNHN. Seit 2012 zeigt sich ein anhaltend sinkender Trend der Wasserstände. Bis Herbst 2023 wurden die niedrigsten bisher gemessenen Wasserstände mit rd. 70,4 mNHN verzeichnet. Dieser zeitliche Ganglinienverlauf mit sinkenden Wasserständen und dem Erreichen von Niedrigwasserständen in 2022 ist für nahezu alle Grundwassermessstellen im Raum Nordheide festzustellen. Ursächlich hierfür sind geringe Niederschläge und infolgedessen niedrige Grundwasserneubildungsraten in den Wintermonaten seit 2012.

Abbildung 5: Ganglinie der gemessenen Standrohrspiegelhöhen in der Grundwassermessstelle A6.2

Der Grundwasserstand in der flachen Grundwassermessstelle A6.2 (oberster quartärer Grundwasserleiter) lag im Jahr 2023 auf einer Höhe von etwa 70,5 mNHN (siehe **Fehler! Verweisquelle konnte nicht gefunden werden.**). Zwischen dem Grundwasserstand in der Messstelle A6.2 und dem Grundwasserstand auf Höhe des Pastor Bode Teiches ist aufgrund des hydraulischen Gefälles im oberflächennahen Grundwasser ein Potenzialunterschied von etwa 2 m (+/- 0,5 m) zu erwarten (s. a. Gleichenplan in Abbildung 4). Demnach muss davon ausgegangen werden, dass der Grundwasserstand im Bereich des Pastor Bode Teiches im Jahr 2023 auf einem Niveau von etwa 68,5 mNHN lag und damit unterhalb der Teichsohle, welche laut Digitalem Geländemodell DGM 5 (LGLN, 2017) mit 69,4 mNHN angegeben wird. Da die Grundwasseroberfläche somit nicht mehr über der Teichsohle steht, ist bei diesen niedrigen Grundwasserverhältnissen ein Zufluss aus dem in der Messstelle A6.2 aufgeschlossenen Grundwasserleiter in den Teich nicht möglich.

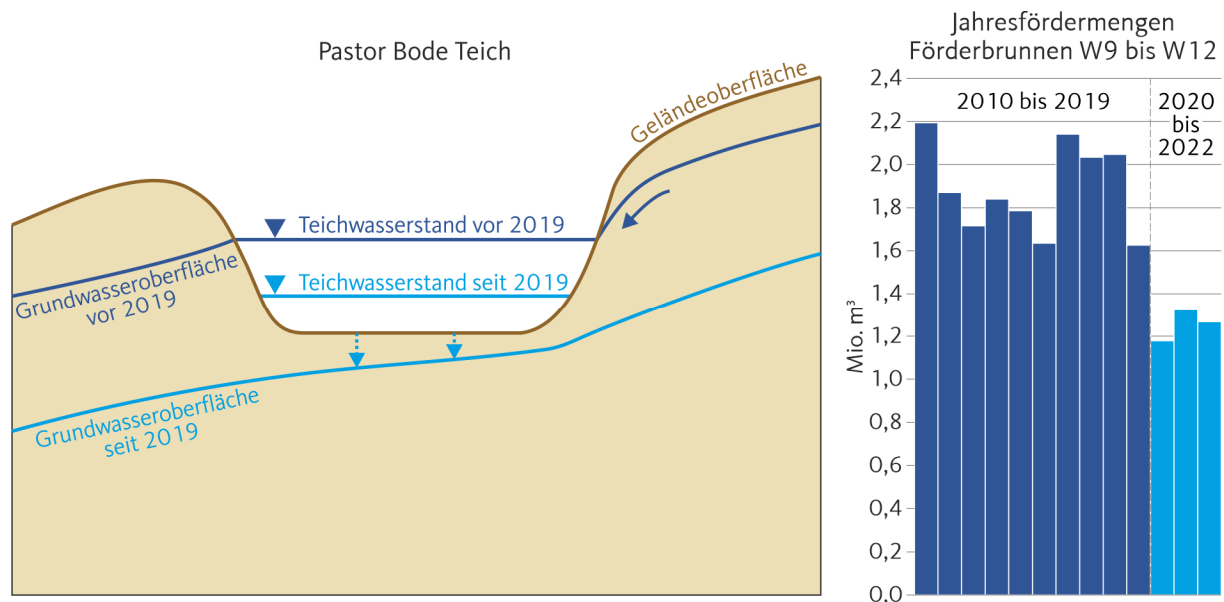
In der Schemaskizze in Abbildung 6 sind die verschiedenen relevanten Grundwasserszenarien (linke Abbildung) skizziert. Seit etwa 2019/2020 lagen die Grundwasserstände in der Messstelle A6.2 auf einem niedrigen Niveau unterhalb von 71 mNHN. Unter diesen Konditionen ist davon auszugehen, dass der Grundwasserstand des oberen Grundwasserleiters im Bereich des Pastor Bode Teiches mit Werten zwischen etwa 69 und 69,5 mNHN ebenfalls unterhalb oder allenfalls nur wenig über der Höhe der Teichsohle lag und somit keine bis allenfalls geringe Zuflüsse aus dem Grundwasser in den Teich erfolgten (s. a. Abbildung 6, Zeitraum 2020–2022). Der Teich verliert somit seinen Anschluss an den obersten Grundwasserleiter und wird ausschließlich durch temporäre Niederschlagsereignisse sowie temporär zufließendes Hangwasser gespeist. Diese Zuflüsse reichen nicht aus, um die bisherige Einsatzhöhe des Teiches zu erreichen.

Das Absinken bzw. das Trockenfallen des Pastor Bode Teiches innerhalb der letzten Jahre lässt sich daher sehr gut durch Messdaten aus der Grundwassermessstelle A6.2, dem Niederschlagsdefizit der letzten Jahre und dem Verständnis über die lokale oberflächennahe Grundwasserhydraulik erklären.

Abbildung 6: Schemaskizze Längsschnitt durch den Pastor Bode Teich, Orientierung etwa Nordwest zu Südost, und Jahresfördermengen der Brunnengruppe W9 bis W12 für die Zeitabschnitte 2010 bis 2019 und 2020 bis 2022

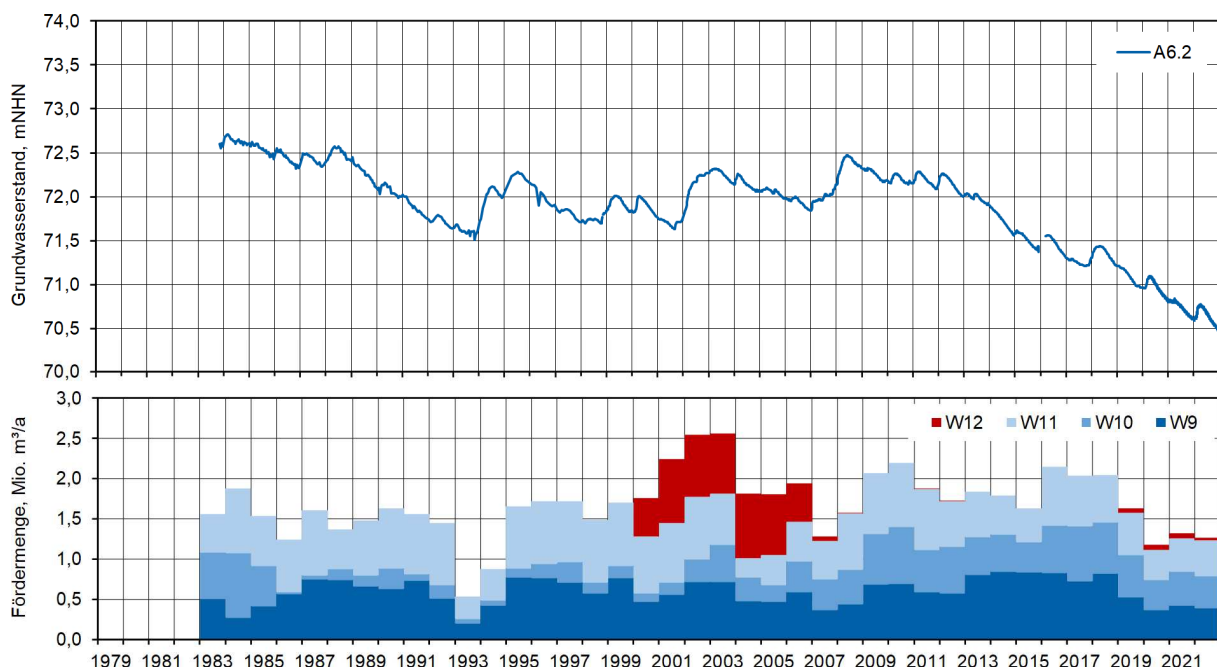
Abbildung 6: Jahresfördermengen aus den Brunnen W9 bis W12 und Ganglinie der gemessenen Standrohrspieghöhen in Grundwassermessstelle A6.2 (oberster quartärer Grundwasserleiter)

In Abbildung 6 wird die zeitliche Entwicklung der Standrohrspiegelhöhen aus der Grundwassermessstelle A6.2 mit den Entnahmen der Brunnen aus dieser Brunnengruppe verglichen. Es zeigt sich kein Zusammenhang zwischen der Förderung und steigenden oder sinkenden Wasserständen in der Messstelle. Zum Beispiel fallen die Jahre 2001 bis 2003 sowohl mit den höchsten Entnahmen aus der Brunnengruppe insgesamt als auch mit den sehr hohen Fördermengen des Brunnen W12 mit steigenden bzw. sehr hohen Standrohrspiegelhöhen zusammen. Der Trend der sinkenden Wasserstände in den letzten Jahren wird durch die deutlich unterdurchschnittliche Förderung in den vergangenen drei bis vier Jahren nicht umgekehrt.

Für die **Brunnengruppe W9 bis W12** bleibt im Fazit festzustellen, dass die niedrigsten Grundwasserstände im relevanten obersten Grundwasserleiter in einem Zeitraum erreicht wurden, in dem die geringsten Entnahmen aus der Brunnengruppe W9 bis W12 innerhalb der letzten 12 Jahre erfolgten (s. a. Abbildung 6). Daraus ergibt sich:

- **Sofern die Entwicklung der Teichwasserstände mit dem Förderbetrieb korrelieren würde, wären in den letzten Jahren entsprechend höhere Fördermengen erforderlich gewesen.**
- **Da jedoch in den letzten Jahren deutlich geringere Mengen entnommen wurden, ist keinerlei Korrelation zwischen dem Förderbetrieb und den niedrigen Teichwasserständen festzustellen.**

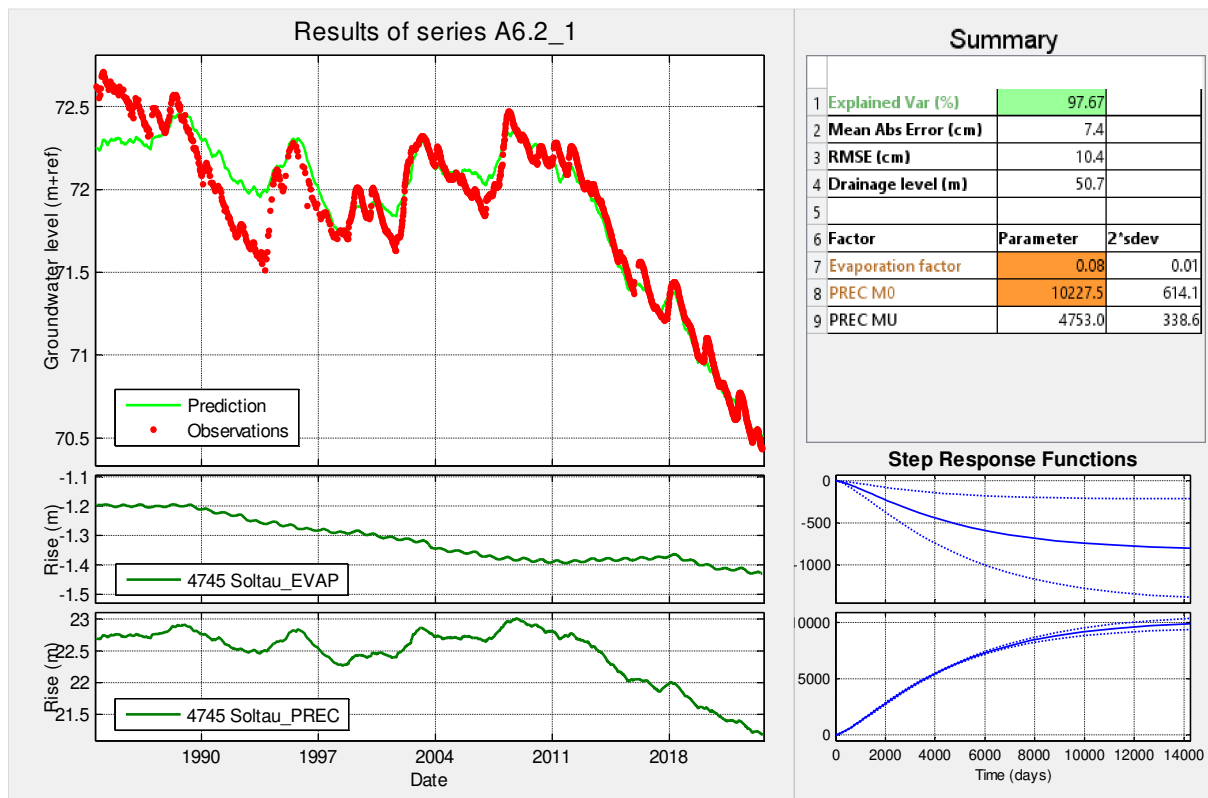
In einem ersten Modell wurde untersucht, wie gut sich die Ganglinie rein aus meteorologischen Daten erklären lässt. Hierbei wurden nur die Parameter Niederschlag und Verdunstung der DWD-Station Soltau verwendet, um die Grundwasserstandsganglinie per Impulsantwortfunktion nachzubilden (Abbildung 8). Die Ganglinie kann bereits mit diesen wenigen Eingangsparametern zu über 97% erklärt werden, was ausgesprochen gut ist. Insbesondere der Rückgang seit 2012 lässt sich sehr gut durch eine stärkere Verdunstung und geringere Niederschläge seit 2008 erklären. Vor 1995 sind Abweichungen zwischen gemessenen und berechneten Grundwasserständen erkennbar, weshalb das Modell im nächsten Schritt um weitere Erklärgrößen erweitert wird.

Abbildung 7: Ergebnisse aus Menyanthes nur mit Niederschlag und Verdunstung (beides Soltau)

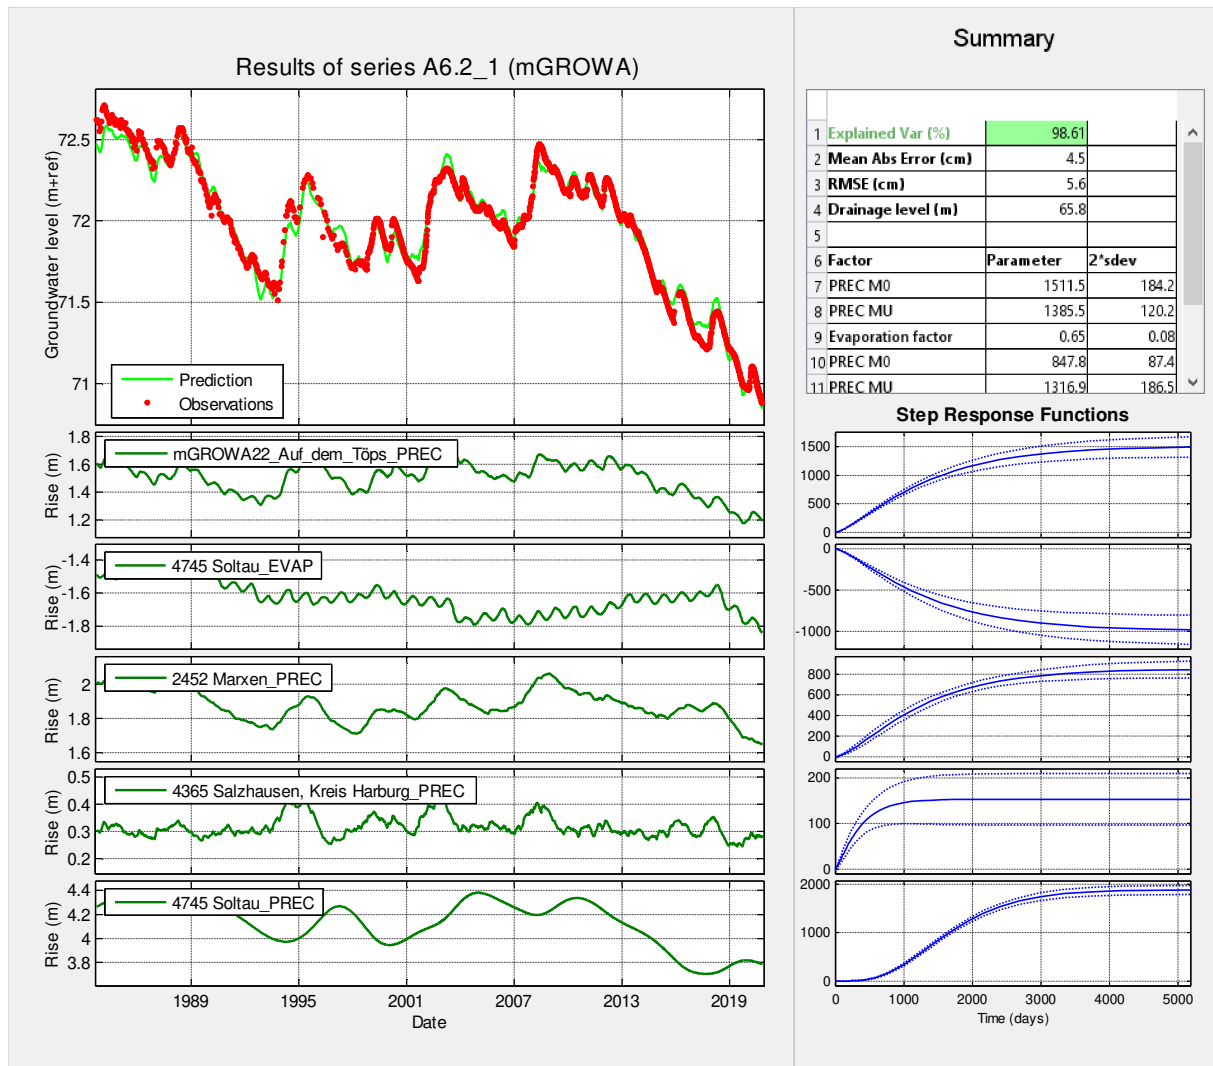
Ein erweitertes Modell, welches auch die näher gelegenen Niederschlagsstationen Marxen und Salzhausen sowie die mGROWA22-Zeitreihe der Grundwasserneubildung berücksichtigt, schafft es, die gesamte Zeitreihe der Messstelle A6.2 zu erklären (Abbildung 9).

Abbildung 8: Ergebnisse aus Menyanthes mit Niederschlag (Marxen, Salzhausen, Soltau), Verdunstung (Soltau) und Grundwasserneubildung nach mGROWA

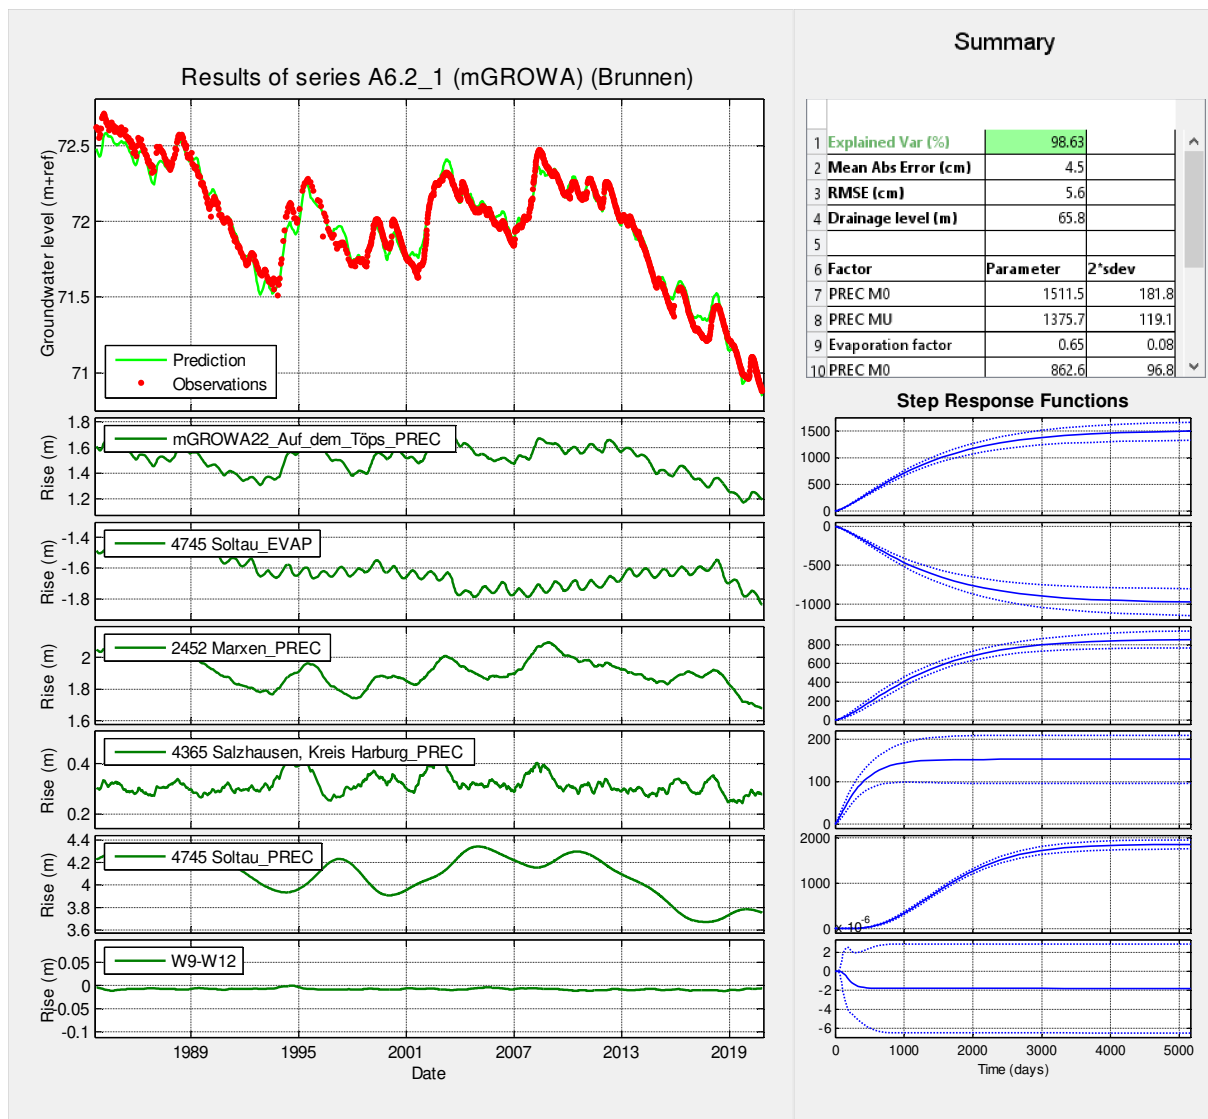
Eine Zunahme der Brunnenförderraten W9 bis W12 steuert der Erklärung des Grundwasserstands an der A6.2 in keinem Szenario etwas bei (Abbildung 10). Der rechnerische Fördereinfluss beträgt 0,0 m, unabhängig davon, ob die Brunnen W9-W12 summiert, oder einzeln betrachtet werden.

Abbildung 9: Ergebnisse aus Menyanthes wie zuvor jedoch unter Hinzunahme der Förderdaten aus den Brunnen

Aufgrund der guten Erklärbarkeit durch meteorologische bzw. hydrogeologische Eingangsgrößen und die mit 0,0 m berechnete förderbedingte Absenkung, kann eine Beeinflussung des Grundwasserstands an der A6.2 und damit am Pastor Bode Teich durch die Förderbrunnen der HWW mit Sicherheit ausgeschlossen werden. Es besteht weder eine Korrelation noch eine Kausalität, zwischen den Fördermengen der HWW und der Standrohrspiegelhöhe in der Messstelle A6.2 sowie dem Wasserstand im Pastor Bode Teich. Die statistischen Auswertungen bestätigen damit die graphisch visuell getroffenen Aussagen.
